LLUVIAS E INUNDACIONES EN LOS CENTROS TURÍSTICOS DE GRAN CANARIA: EL CASO DE SAN BARTOLOMÉ DE TIRAJANA

Pablo Máyer Suárez, Emma Pérez-Chacón Espino, Lidia Esther Romero Martín
Departamento de Geografía. Universidad de Las Palmas de Gran Canaria

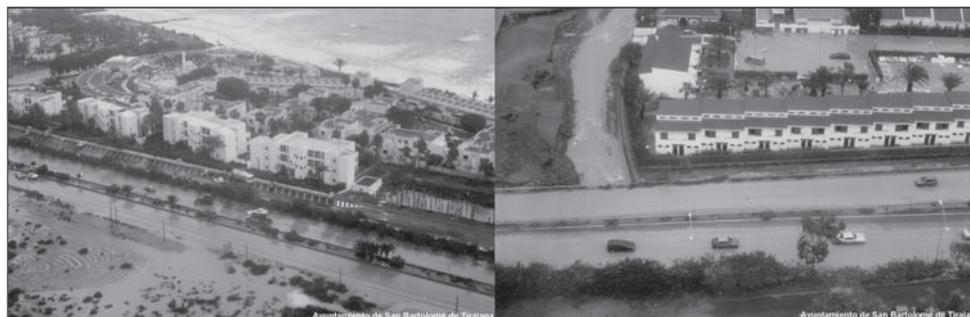
FIGURA 4. En la imagen de la izquierda se observa la inundación y los arrastres de materiales erosionados por las aguas de escorrentía en la carretera GC-500, cerca de la urbanización Bahía Feliz. En la fotografía de la derecha se muestra el desbordamiento del barranco de Las Burras que anega la misma vía y las urbanizaciones cercanas.

escorrentía y desprendimientos desde el talud superior hasta la vía (figura, 4), especialmente en el sector comprendido entre Bahía Feliz y San Agustín; desbordamientos de los pontones construidos sobre distintos cauces en Las Burras y San Agustín; y anegación de los pasos subterráneos. Por otro lado, las distintas vías de comunicación que componen el entramado de la zona turística tienen como principal problema las inundaciones, especialmente aquellas que tienen pasos deprimidos, los cuales quedan completamente anegados.

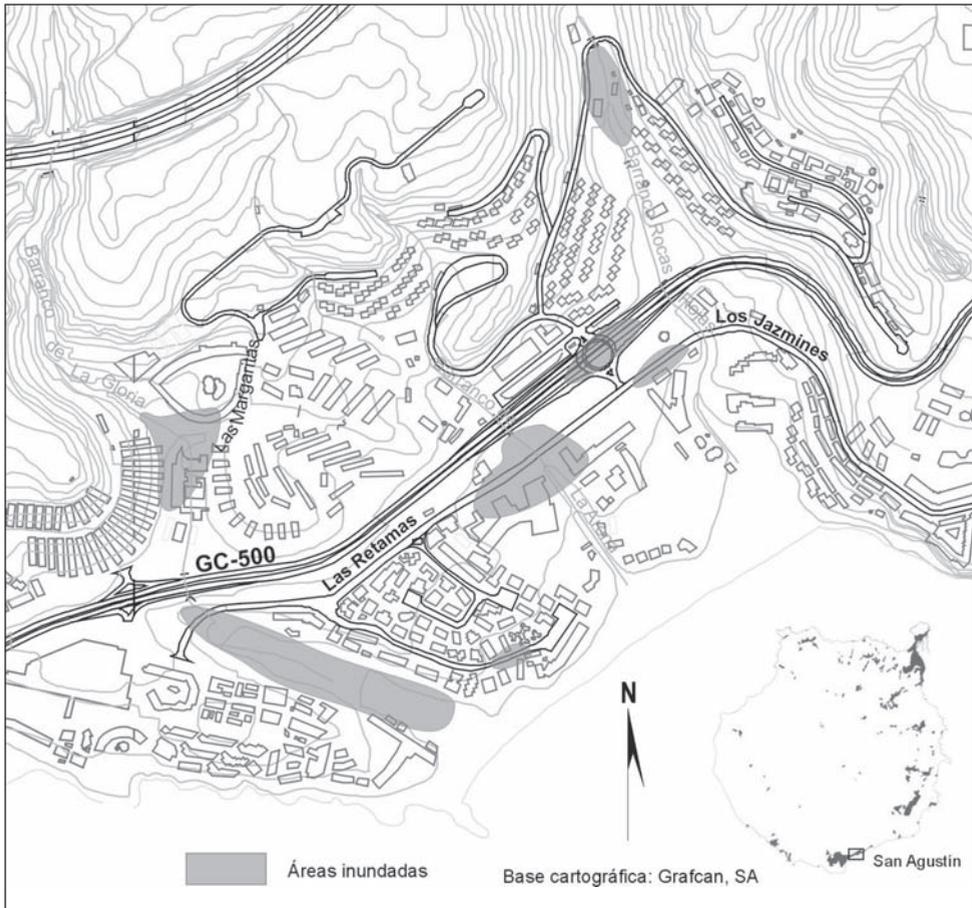
Tal y como muestra la figura 5, las lluvias de enero de 2000 y noviembre de 2001 dejaron entrever diversos problemas en los cauces de los barrancos de este sector. Así, por ejemplo, en el barranco de La Arena los distintos puentes construidos se obstruyeron debido a los arrastres de materiales provocando la inundación de varios apartamentos en las calles Las Margaritas, Las Retamas y Los Jazmines. En la calle Las Retamas los pontones del

FIGURA 5. Croquis con la localización de las áreas inundadas en San Agustín durante las lluvias del 7 de enero de 2000 y del 19-21 de noviembre de 2001.

barranco quedaron obstruidos por ramas y otros elementos anegando la carretera de piedras y lodo provocando daños en la zona próxima al barranco. Además, tras las lluvias de enero de 2000, los equipamientos e instalaciones complementarias construidos en el cauce del barranco de San Agustín quedaron destruidos en gran medida.

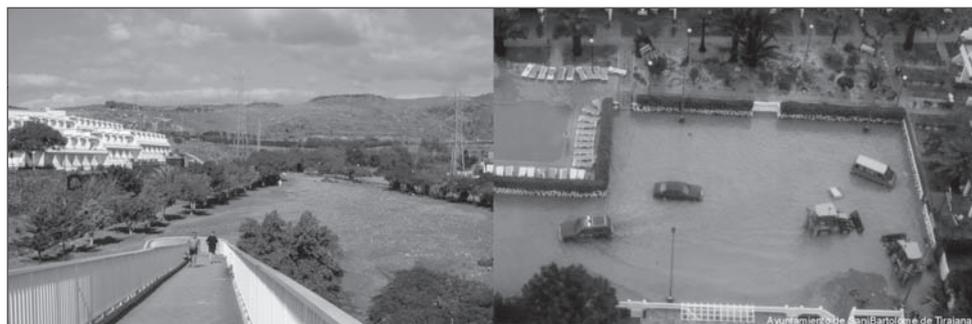
En las Burras se detecta la ocupación del extenso llano de inundación del barranco del Toro (figura 6). En esta amplia superficie se han ido localizando diversas infraestructuras: un campo de fútbol, una desaladora, una depuradora de aguas residuales, un restaurante (justo en la desembocadura) y la vía que conecta estas instalaciones con la carretera general GC-500. Al tiempo, el cauce fue desviado hacia ambos márgenes y salva la mencionada vía con diversos pontones. Las aguas de avenida producidas por las fuertes lluvias de enero de 2000 arrancaron parte de los árboles y zonas ajardinadas que bordean los canales, desviándose hacia varios apartamentos cercanos. Asimismo, la desaladora quedó totalmente anegada y diversos elementos de conducción de aguas fueron destruidos.

FIGURA 6. En la imagen de la izquierda se muestra la ocupación del barranco de Las Burras, convertido en una rambla. Su desbordamiento produjo la inundación de varios complejos de apartamentos, tal y como se muestra en la fotografía de la derecha.

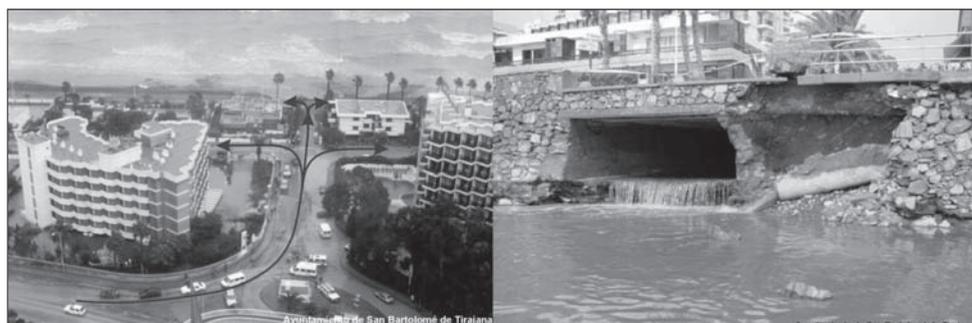
Por lo que respecta a la urbanización de El Veril, las inundaciones se deben al desbordamiento de las aguas del barranco de El Veril que, a su vez, recoge las aguas de otros cauces. En este caso, el pontón situado bajo la GC-500 es incapaz de evacuar las aguas de avenida, por lo que se desborda y discurren desde esta carretera hacia las edificaciones, las cuales se convierten en verdaderos depósitos de barro y fango. A todo ello se suma la

FIGURA 7. En la imagen de la izquierda se muestra el trayecto seguido por las aguas de escorrentía tras la obstrucción del puente situado bajo la GC-500, durante las lluvias de enero de 2000 y noviembre de 2001 en El Veril. En la imagen de la derecha la destrucción de parte del canal y la rotura de un colector general de aguas residuales.

imposibilidad de evacuar las aguas directamente al mar, dada la existencia de un paseo marítimo transversal cuyo muro, de aproximadamente 80 cm, represa las aguas y produce inundaciones aún mayores en los distintos apartamentos más próximos al litoral (Figura 7). Tras las lluvias del 7 enero de 2000 resultaron afectados 120 apartamentos (250 camas), 1.200 m² de sótanos, 750 m² de locales comerciales, y aproximadamente 40 vehículos, que en el momento de la avenida se encontraban estacionados en las vías afectadas. La valoración realizada por el Ayuntamiento de San Bartolomé de Tirajana alcanzó la cifra de 1.659.574,7 €. Esta situación se volvió a repetir, con similares consecuencias, en noviembre de 2001.

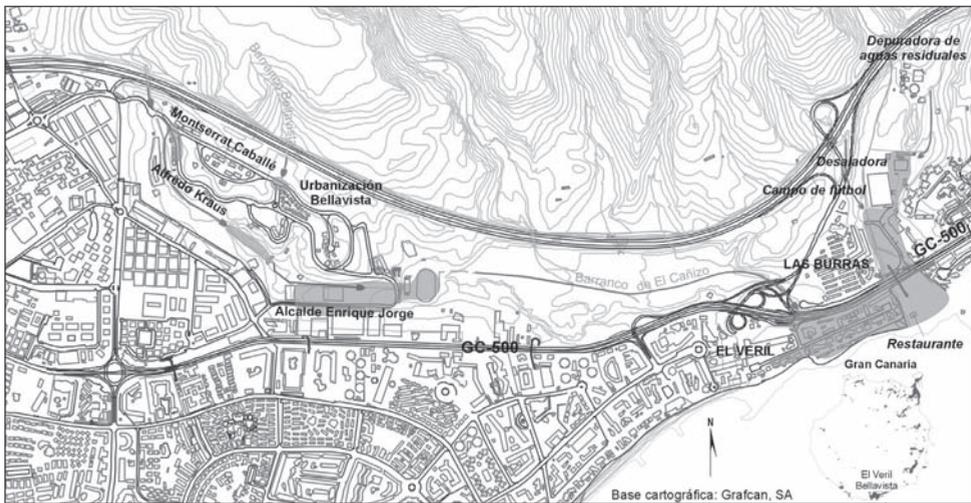
En la figura 8 se muestran las áreas inundadas en las urbanizaciones mencionadas. Se puede observar que la mayor parte de los problemas se localizan próximos a los cauces de los barrancos, o en las mismas llanuras de inundación, cuyas deficientes canalizaciones se desbordan y anegan las edificaciones próximas.

FIGURA 8. Croquis con la localización de las áreas inundadas en las urbanizaciones de Las Burras, El Veril y Bellavista durante las lluvias del 7 de enero de 2000 y del 19-21 de noviembre de 2001.

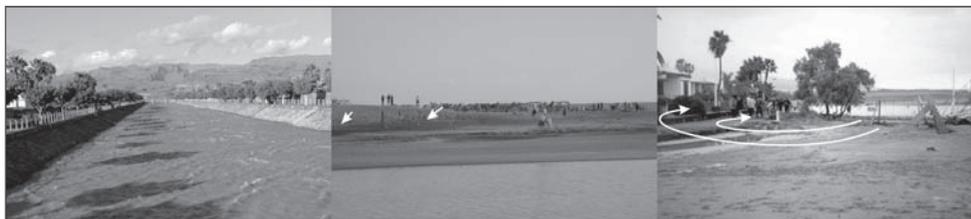
En la urbanización de El Oasis, algunas avenidas del barranco de Maspalomas han provocado la inundación de los apartamentos cercanos a la playa. En este caso, existe un amplio canal que evacua las aguas de avenida hasta la desembocadura, lugar donde las dinámicas eólica, fluvial y marina producen acumulaciones de sedimentos que permiten la existencia de una laguna de agua salobre (charca de Maspalomas). Los caudales que se generan durante las lluvias intensas que se producen en el interior de la isla son rápidamente transportadas a la desembocadura, donde se encuentran con el obstáculo de las arenas que hacen el efecto de represa. En esos casos, las aguas desbordan el canal y producen las inundaciones en los apartamentos y hoteles próximos (figura 9). Por otro lado, en la misma urbanización también se anegan las plantas situadas bajo rasante de algunas vías. Esta cuestión obedece a la saturación de los elementos que evacuan las aguas de escorrentía, pues su mayoría desembocan en la charca de Maspalomas de manera que su efectividad se reduce cuando asciende el nivel de las aguas y sumerge los desagües.

FIGURA 9. La fotografía de la izquierda muestra el canal construido sobre el barranco de Maspalomas durante las lluvias de enero de 2000. Las aguas, al llegar a la desembocadura, se encuentran con una laguna de agua salobre cuyo nivel asciende de forma repentina hasta las marcas indicadas con flechas en la imagen central, anegando los apartamentos cercanos.

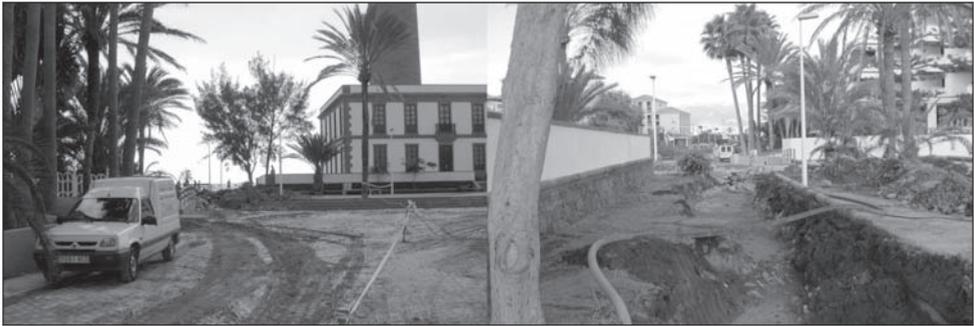
Por su parte, las aguas que discurren por las vías mar Cantábrico, mar Adriático y mar Mediterráneo de las urbanizaciones del Hornillo y Las Meloneras confluyen en la Avenida de Cristóbal Colón (figura 10). En la zona más cercana al mar y de menor cota, junto al Faro de Maspalomas, los desagües existentes en la misma plaza son incapaces de evacuar toda el agua, motivo por el cual se anegan las vías y edificaciones próximas. En este caso, tras las lluvias de enero de 2000, un técnico municipal valoró en 1.348.611,1 €, los daños producidos en varias dependencias de uno de los hoteles afectados.

FIGURA 10. En la fotografía de la izquierda se muestran los lodos que quedaron tras evacuar el agua acumulada en la Plaza de Colón, que anegó el hotel situado en sus proximidades. En la fotografía de la derecha se muestra el canal que hubo de realizarse para permitir que las aguas salieran directamente al mar.

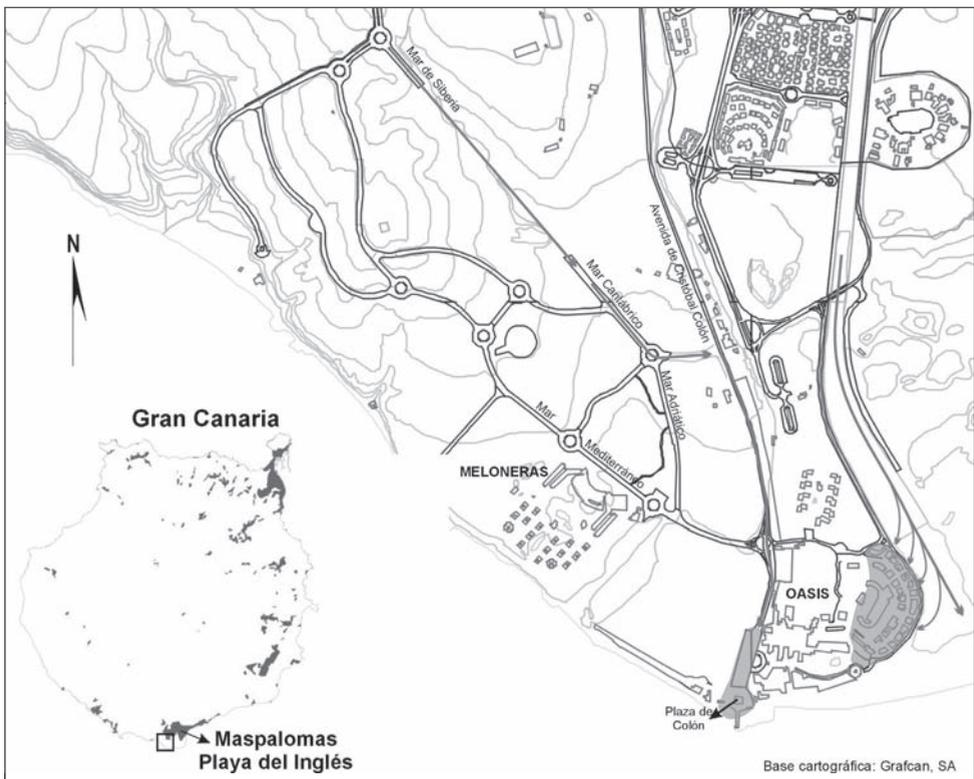
En la figura 11 se muestran las áreas inundadas tanto en la desembocadura del barranco de Maspalomas como en la zona más próxima al faro.

FIGURA 11. Croquis con las áreas inundadas en El Oasis tras las lluvias del 7 de enero de 2000 y 19-21 de noviembre de 2001.
